# 木材表面欠陥検出AIとPLC連携による品質判定支援システム

sse09-01 重光 京樹 Email:chung1392@gmail.com Github:chung1392

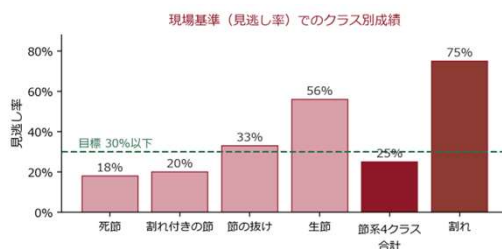
● 節系4クラスの見逃し率 25%（Recall 0.747）で目標 30%以下を達成

● 寸法誤差 平均 0.27mm・位置誤差 平均 1.13mm（系統誤差の補正後。目標 ±5~10mm 以内）
